Verhalten der Bausteine
gegen Witterungseinflüsse
in der Schweiz

Teil I

Von F. de Quervain

1945

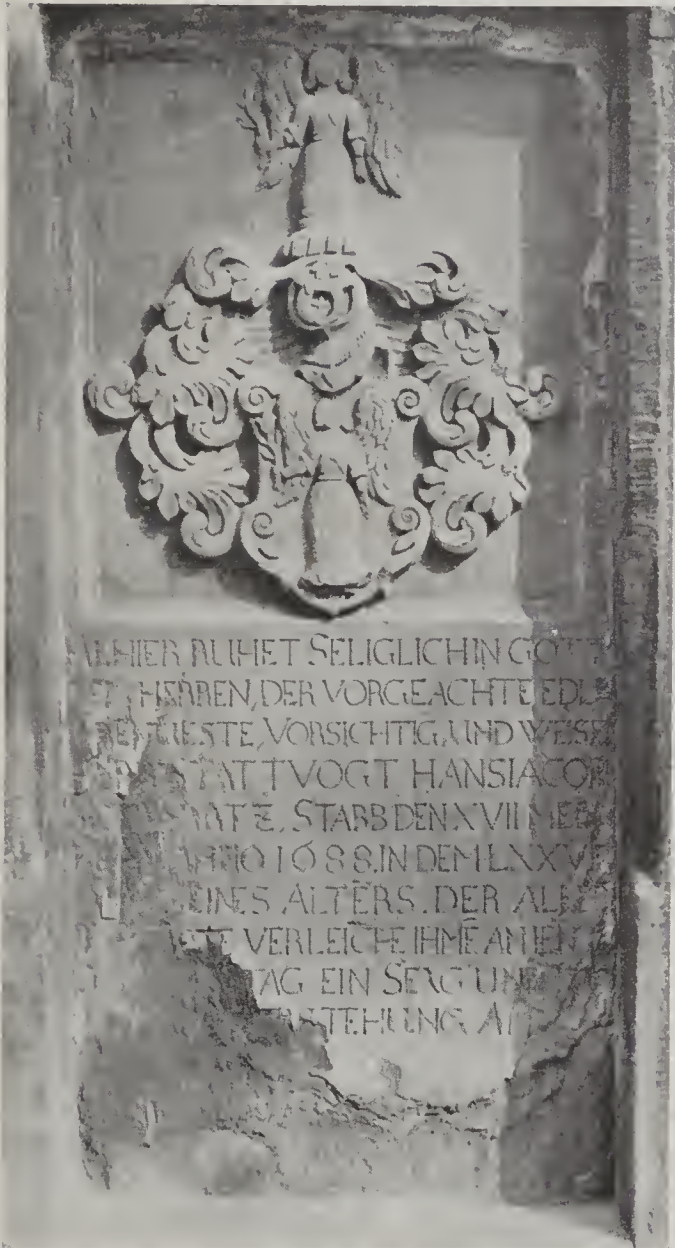
Fig. 1. Die mehr als 250 Jahre alte Platte aus einem geschieferten, kalkreichen Sandstein (Flysch) zeigt Abblätterungen im Bereiche der Grundfeuchte, ist aber sonst größtenteils bis in feinste Details gut erhalten. Scalettafriedhof, Chur.

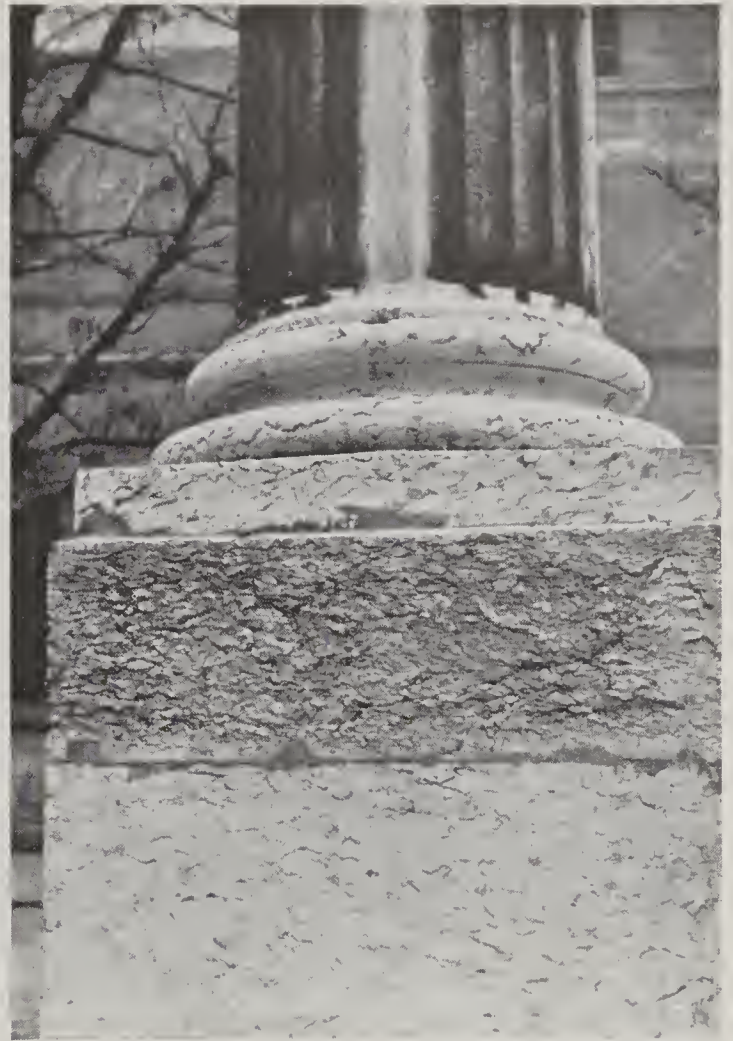
Fig. 2. Verschiedene Intensität der Anwitterung bei Steinen des gleichen Vorkommens. Brunnen am Münsterplatz, Basel. Alter 140 Jahre. Jetzt erneuert. Kalkstein von Solothurn.

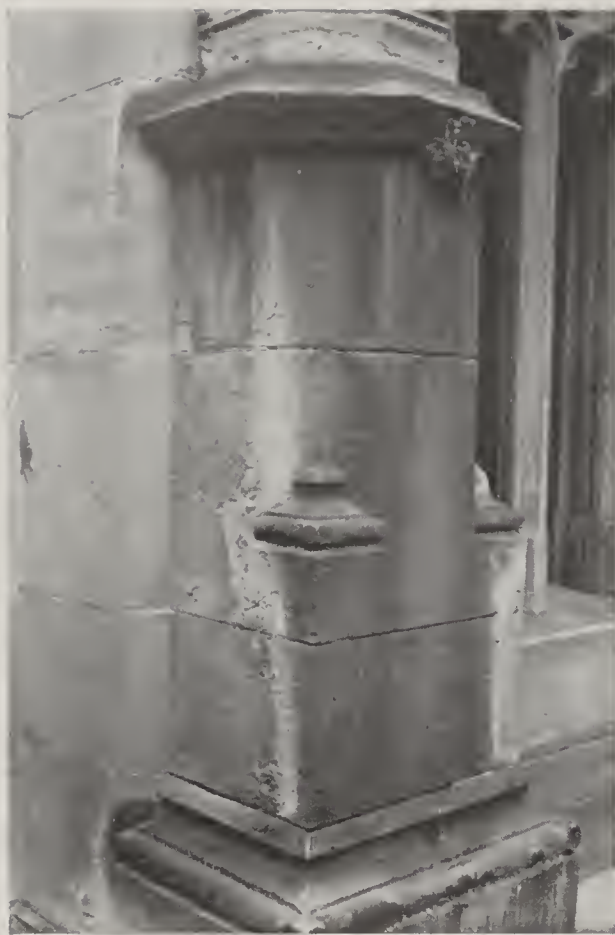
Fig. 3. Die regelmäßig von Regen getroffene Partie ist intakt, der Grenzbereich gegen den trocken bleibenden Bauteil sandet ab. Granitische Molasse. Fraumünster, Zürich. Alter etwa 40 Jahre.

e) Direkter Regenfall. Regelmäßige, direkte Regenbenetzung ist für einen Bauteil im allgemeinen günstig, sie verhindert die Anreicherung von schädlichen leichtlöslichen Salzen (Fig. 3 u. a.). Es gibt aber auch Fälle, bei denen Salze oder Säuren durch Regen ins Gesteinsinnere verfrachtet werden und hier in unerwünschtem Sinne wirken. Demgegenüber verschwindet die zerstörende Regenkorrosion durch Ausschwemmung pelitischer Bindemittelsubstanzen bei Sandsteinen oder die Auflösung kalkiger Partikel. Windgetriebener Regen (Schlagregen) hat eine recht große Bedeutung, indem dadurch Wasser Bauteile erreicht, die selten befeuchtet werden. Indirekt ist der Regen als allgemeiner Feuchtigkeitslieferant natürlich vorwiegend schädlich.

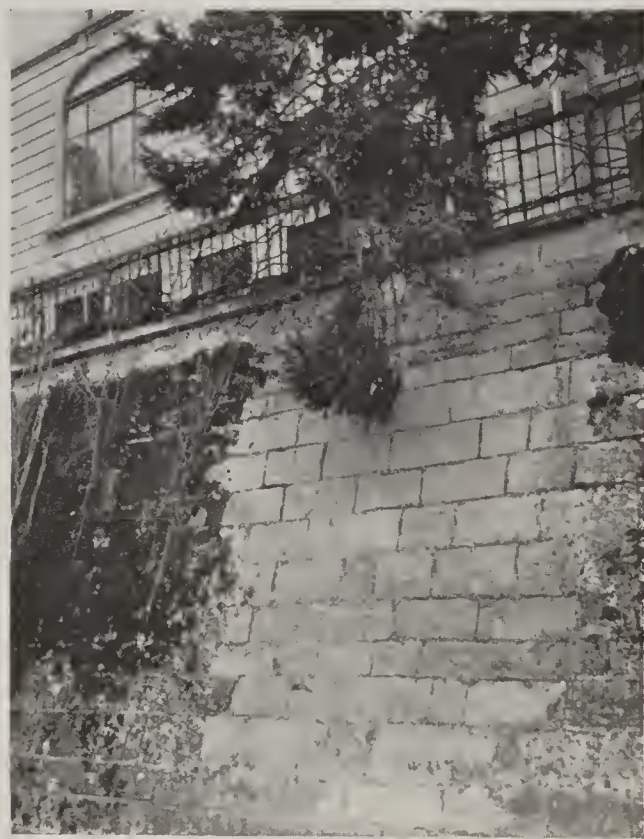
Fig. 4. Unter der Fichte ist der Stein vegetationsfrei und wittert an, im beregneten Teil ist die Mauer stark bewachsen (Flechten, Moose, auch Blütenpflanzen) und intakt. Granitische Molasse. Zürich.

k) Einwirkungen von Pflanzen. Die niedern Pflanzen, welche direkt den Stein besiedeln, wirken unzweifelhaft günstig auf ihn ein, während bloß regenabwehrende Pflanzen als schädlich bezeichnet werden müssen (u. a. Fig. 4, weiteres S. 32).

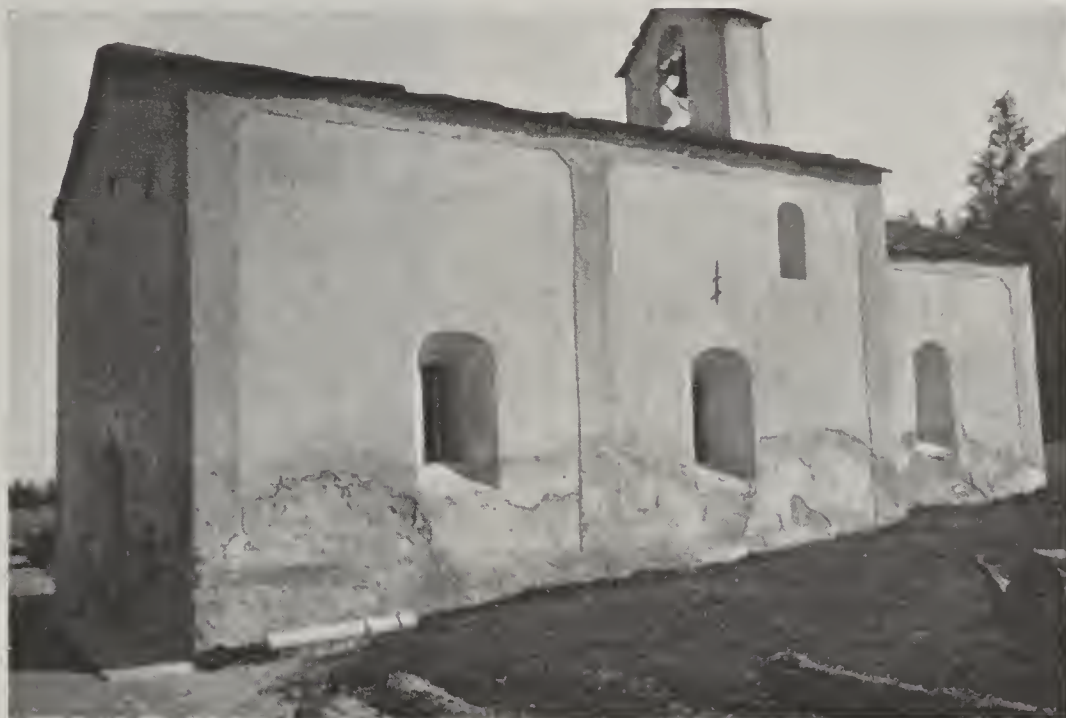
Fig. 5. Die aufsteigende Grundfeuchte und die durch sie verursachten Schäden sind besonders auffällig an Verputz. S. Cassian bei Lenz.

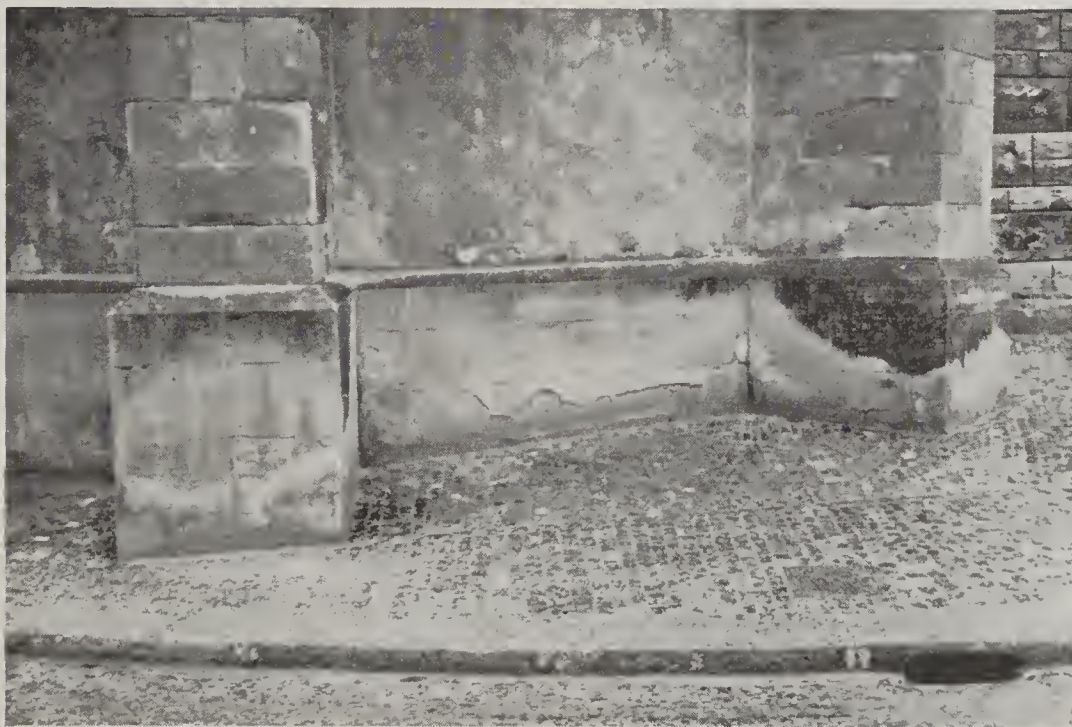
Fig. 6. Ablätterungen und Abschalungen durch Grundfeuchte an Molasse-sandstein. Die Partien im Grundfeuchtebereich sind vegetationslos (Sulfatanreicherungen). Da wo die Beregnung die Oberhand gewinnt, sind die Steine unverwittert und stark bewachsen. St. Johann, Schaffhausen. Alter vermutlich 60 Jahre.

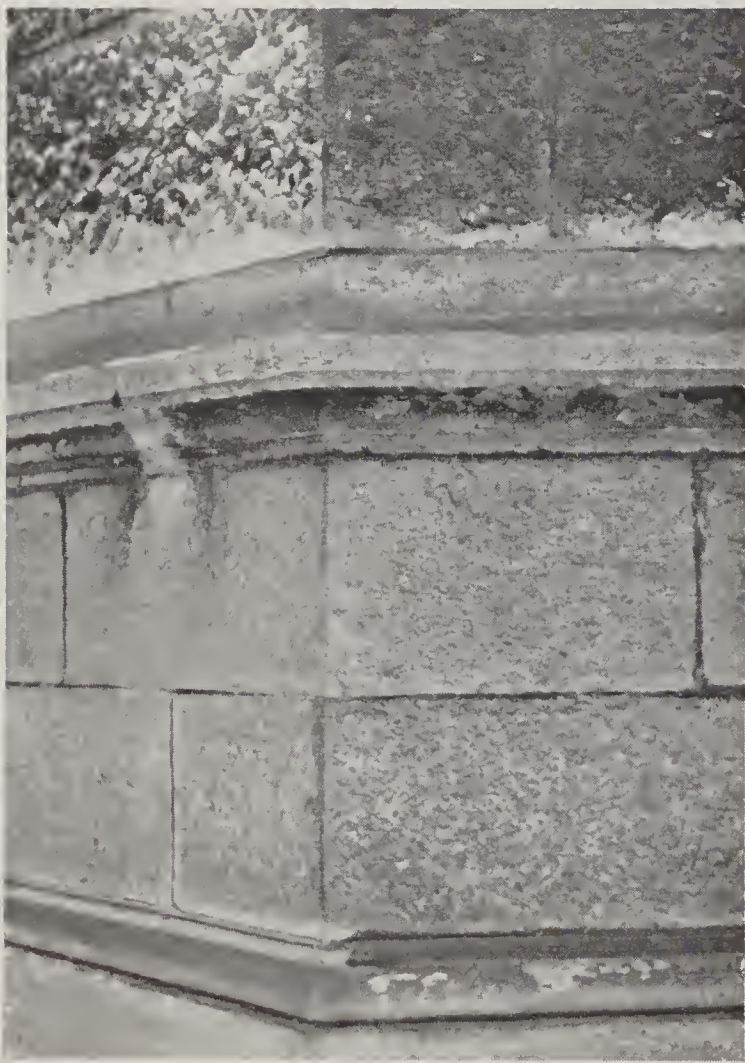
Fig. 7. Gesteinslockerung (unter Gipskruste) auf der Unterseite eines Gesimses aus Leventinagranitgneis. An der Fuge, wo Wasser durchsickert, ist der Stein intakt und ohne Kruste. Der Rundstab unten zeigt geringe Sockelschalenbildung unter geschwärzter Oberfläche. Oben Hochmauer aus Jurakalkstein (mit dünnen Gipskrusten). Landesmuseum Zürich. Alter 50 Jahre.

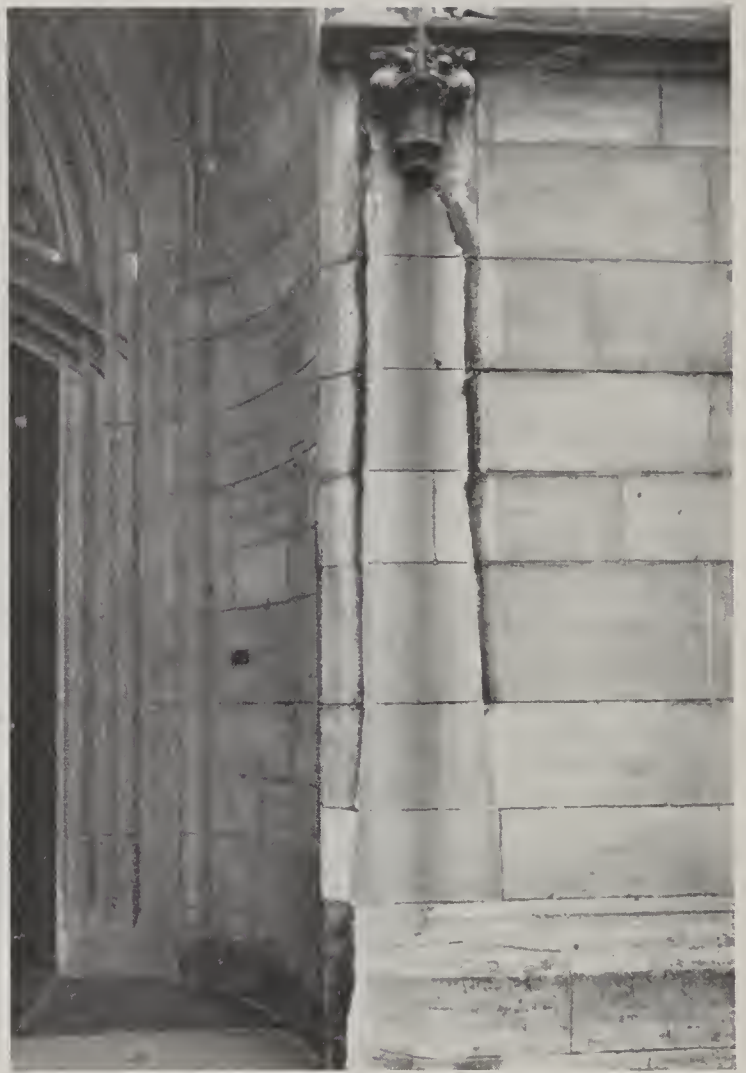
Fig. 8. Gipskrusten auf beiden Seiten der ebenfalls etwas dunkleren Wassersickerstelle. Unter der Gipskruste Lockerung des Sandsteins. Granitische Molasse. Westfassade Fraumünster Zürich. Alter etwa 25 Jahre. Kruste jetzt entfernt.

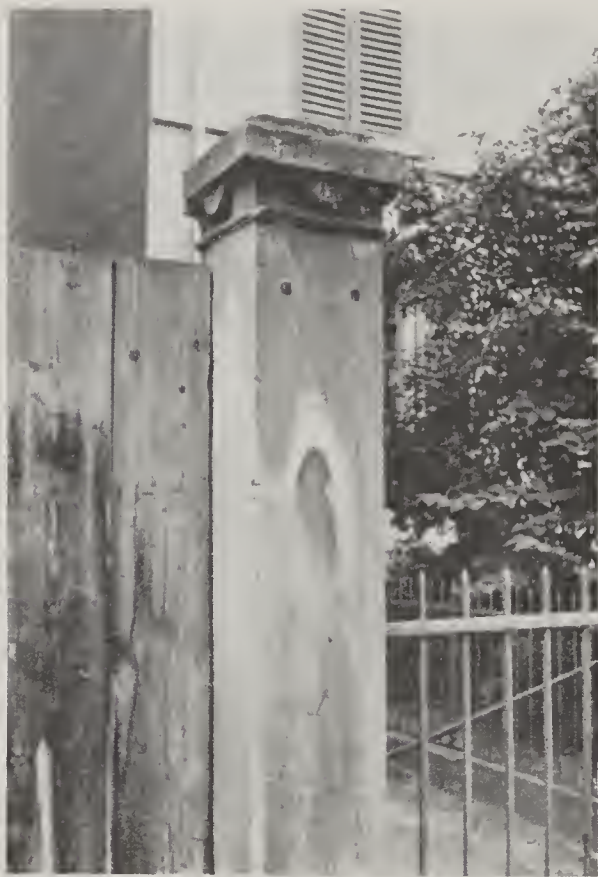
Fig. 11. Die bei normaler Regenbefeuchtung trocken bleibende Partie des Pfostens ist gegenüber den naß werdenden Teilen parabelförmig begrenzt und zeigt Gipskrusten und Absandungen. Granitische Molasse. Zürich.

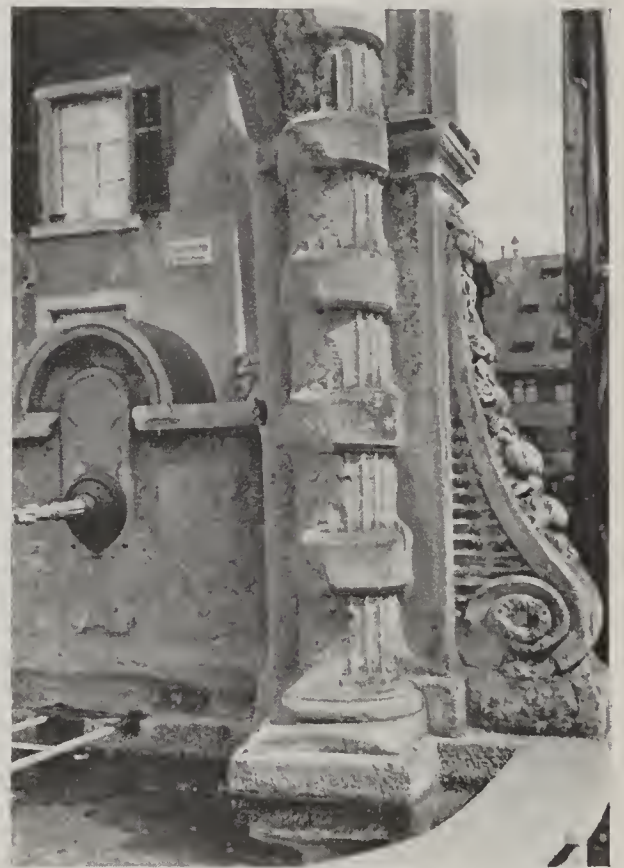
Fig. 12. Ganz einseitige, starke Absandung an Berner Sandstein (Grenzbereich zwischen beregnetem und trocken bleibendem Teil der Säule). Schaffhausen. Alter 75 Jahre. Jetzt entfernt.

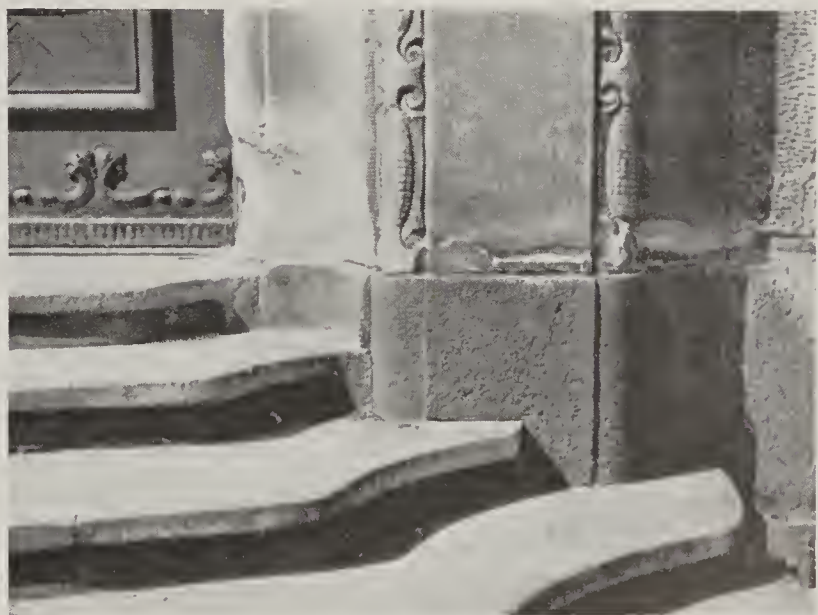
Fig. 14. Starkes Absanden oberhalb Sockelstein aus widerstandsfähigem Material, hier z. T. begünstigt durch häufiges Waschen der Treppe mit Na-haltigen Waschmitteln, evtl. auch durch Salzstreuen. Bahnhof St. Gallen. Alter etwa 30 Jahre.

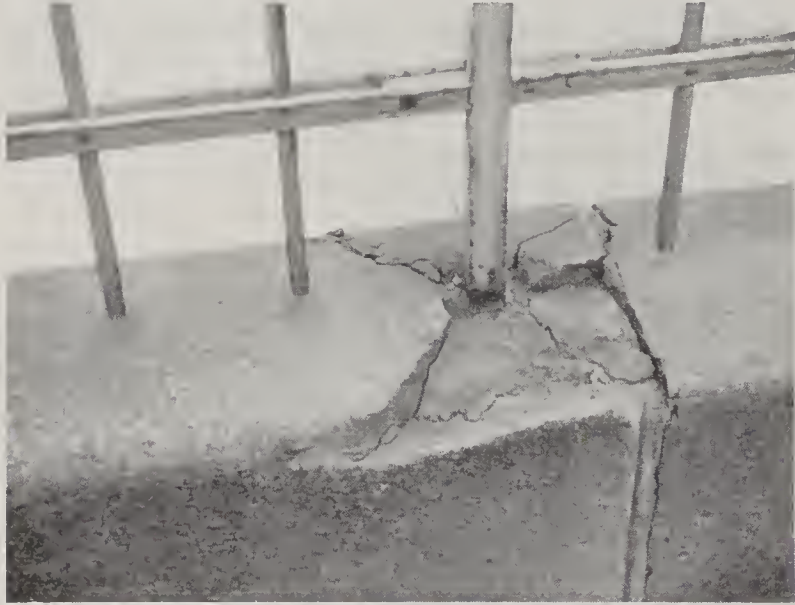
Fig. 15. Rostsprengung an Einfriedigung aus Beton.

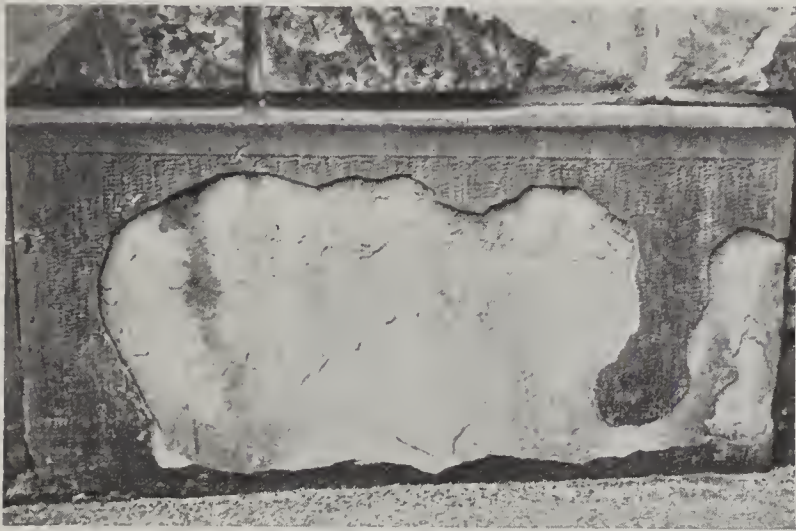
Fig. 16. Große Schalenbildung an Sockelstein einer Stützmauer. Granitische Molasse. Zürich. Alter etwa 50 Jahre.

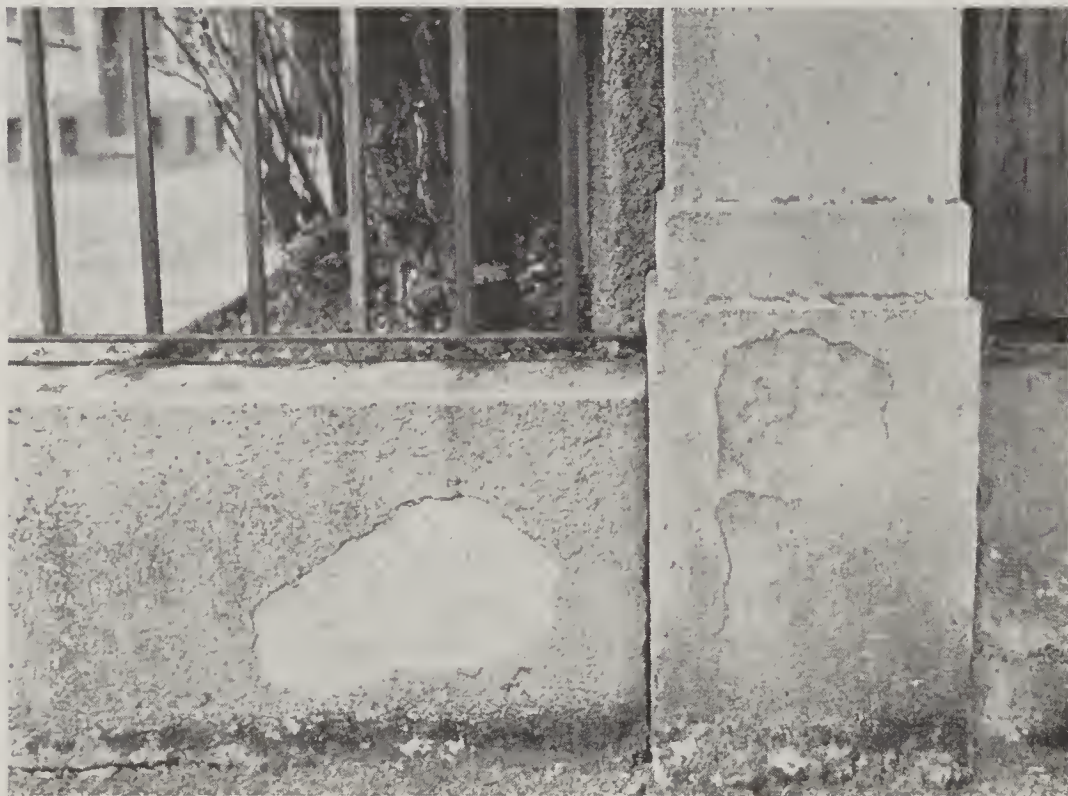
Fig. 18. Schalenbildung an Muschelkalkstein (selten), sowohl senkrecht (Pfosten) wie parallel zum Lager. Zürich.

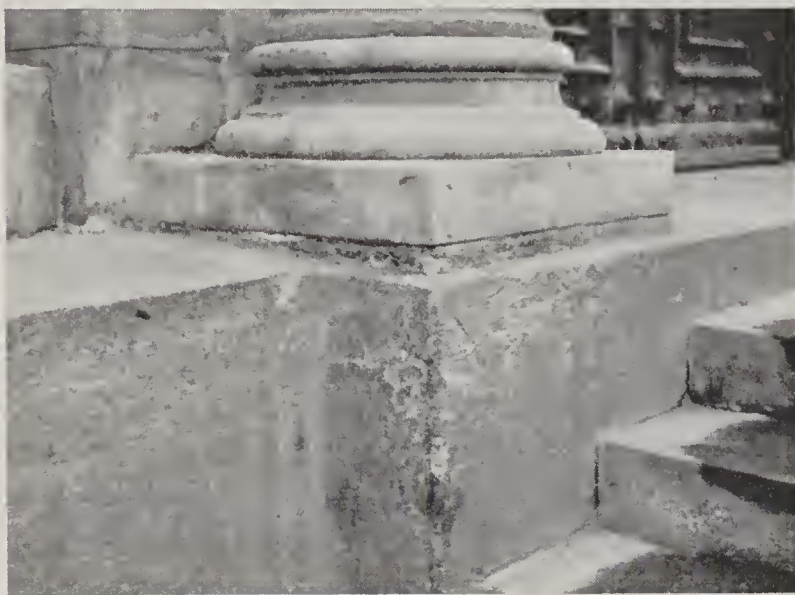
Fig. 19. Dünne Schalenbildung senkrecht (auf 2 Flächen) zum Lager an Leventinagranitgneis. Post Chur. Alter 45 Jahre.

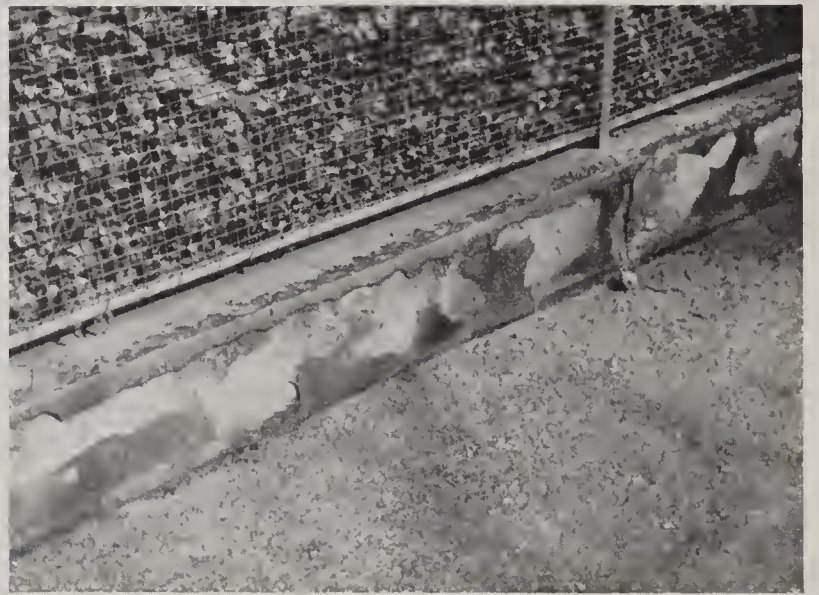
Fig. 20. Typische Schalenbildung an Sockelstein aus Beton.

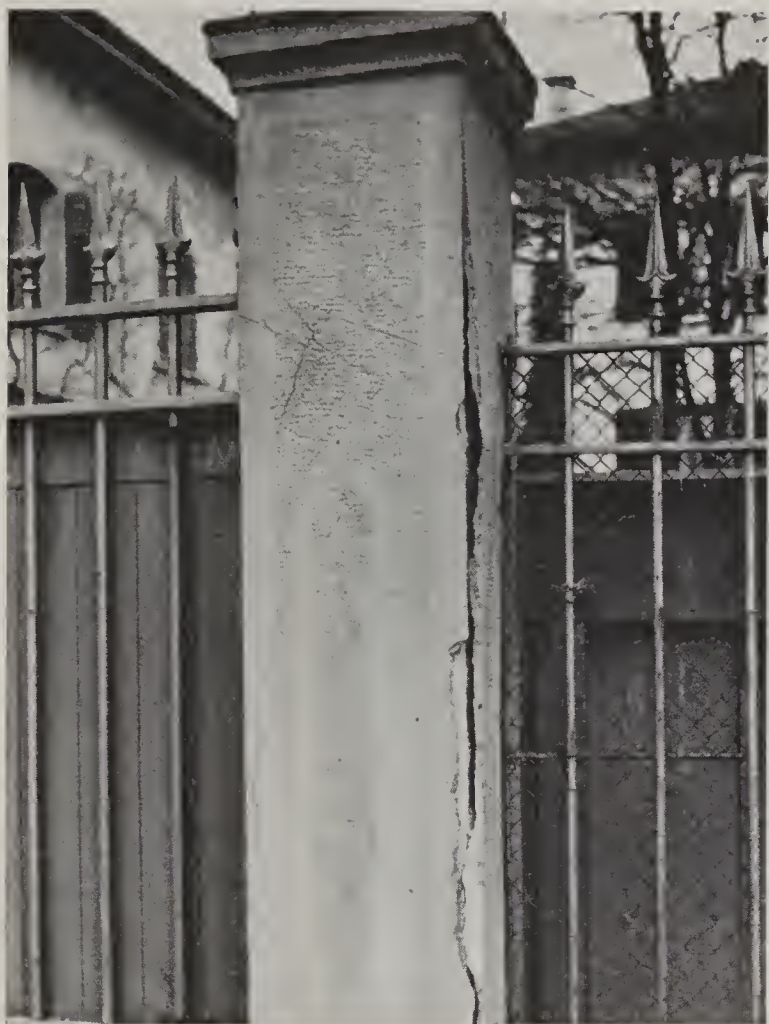
Fig. 21. Pfosten aus granitischer Molasse mit gegen 2 m langer Schale auf zwei Flächen. Oberfläche des Steines, abgesehen von einigen Rissen, ganz intakt. Talstraße, Zürich.

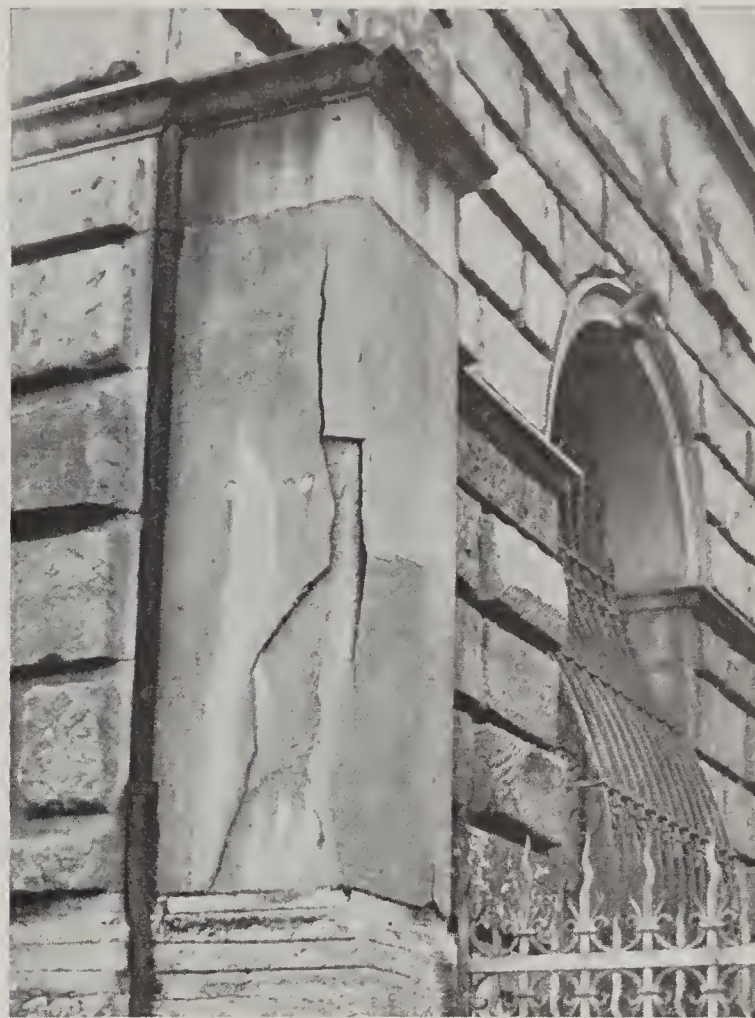
Fig. 22. Abschabung an einem Pfosten ganz außerhalb des Grundfeuchtebereiches. Volumenvermehrung deutlich an den Aufwölbungen und Rissen. Granitische Molasse. Zürichbergstraße, Zürich. Alter etwa 70 Jahre.

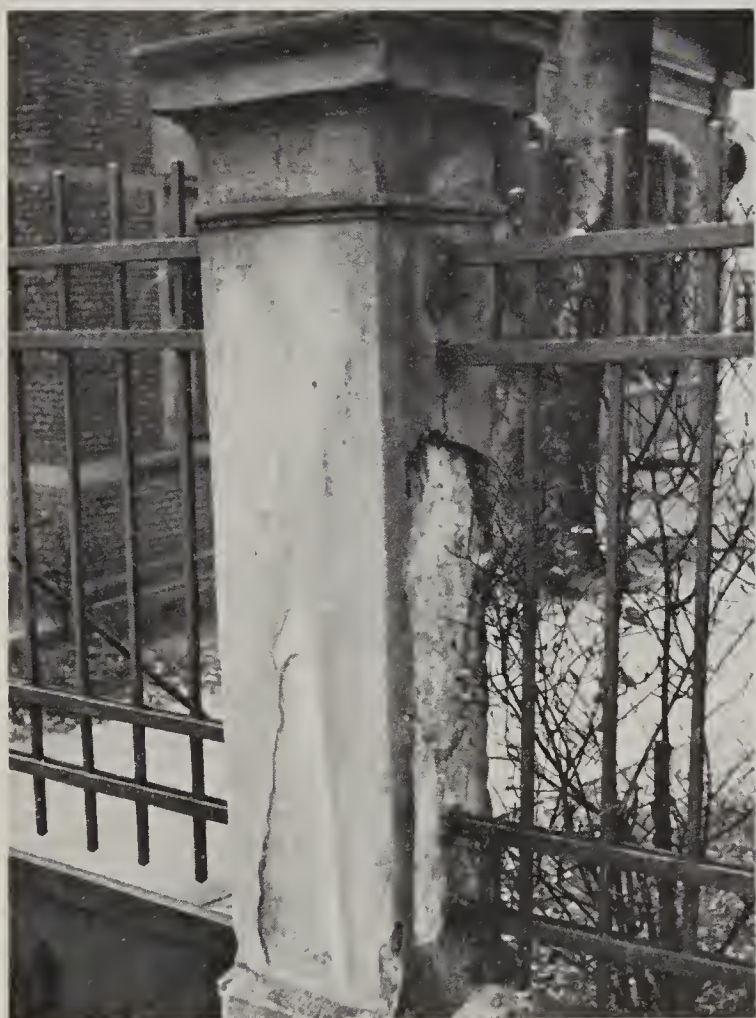
Fig. 23. Zwei verschiedene Zerstörungsformen an Pfosten aus granitischer Molasse. Links Aushöhlung durch Abblätterung mit Parabelbegrenzung (seitlich Wasserabfluß). Rechts echte Schalenbildung. Abdeckplatte intakt. Rämistrasse, Zürich.

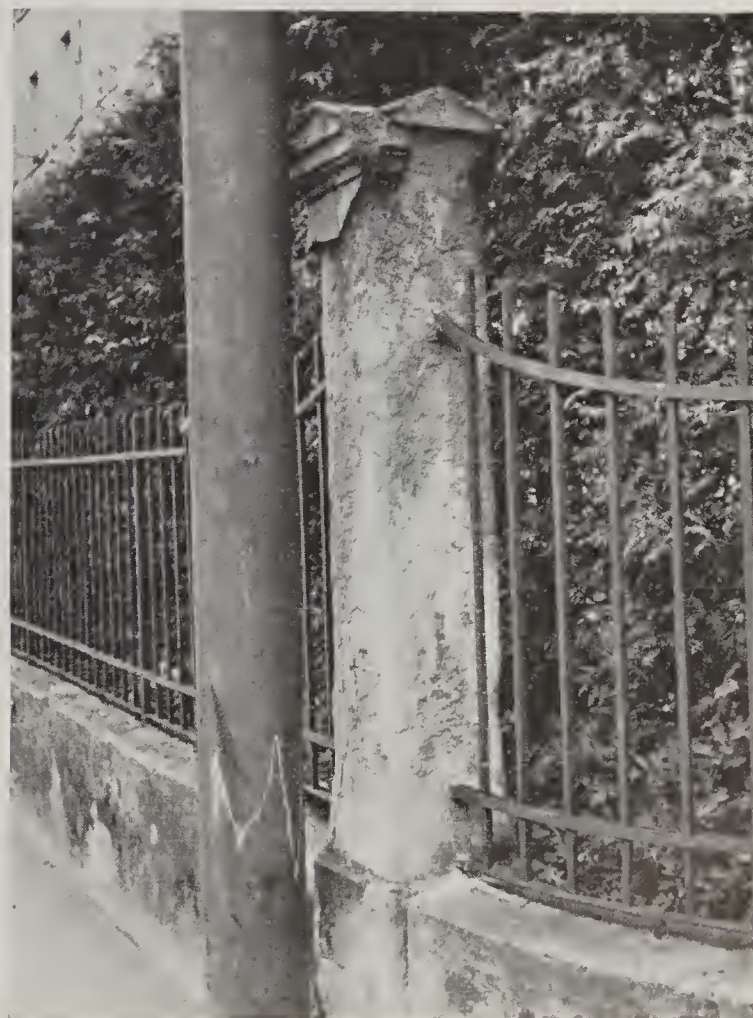
Fig. 24. Dünner Pfosten, der ringsum die Schale verloren hat. Deutlich die mürbe, weiter abblätternde Zone. Granitische Molasse. Plattenstraße, Zürich.

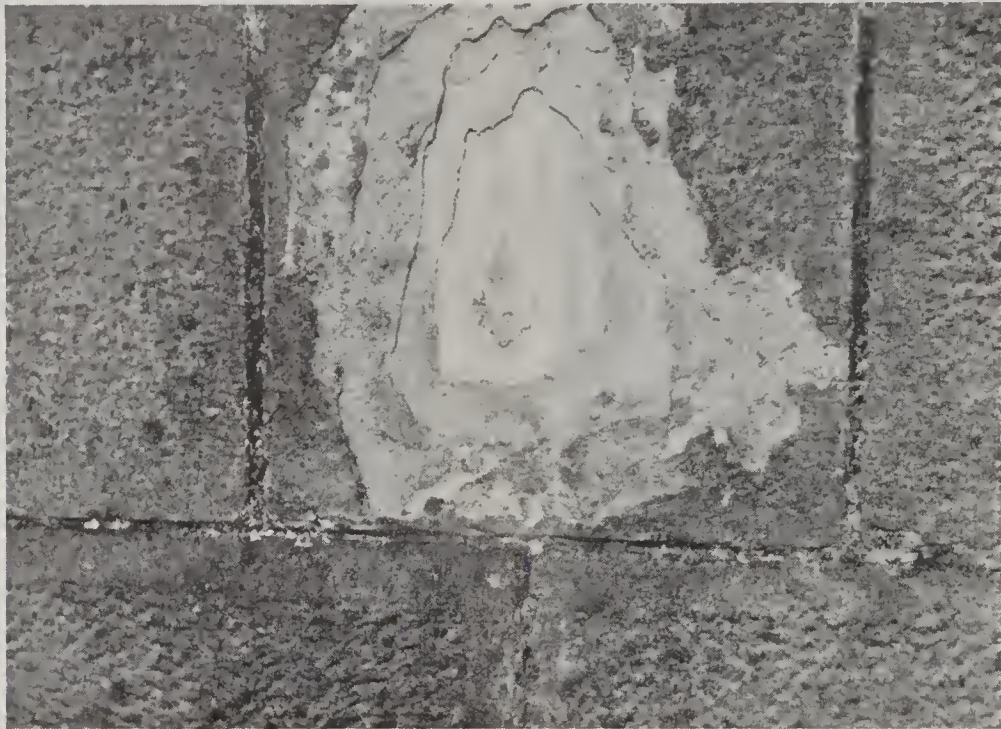
Fig. 25. Bildung von vier dünnen Schalen an Quader aus granitischer Molasse an Stützmauer im Freien. Nur etwa 5 % der mehr oder weniger mit Flechten bewachsenen Steine zeigen Abschälungen, die meisten davon aber mehrfache. Zürich.

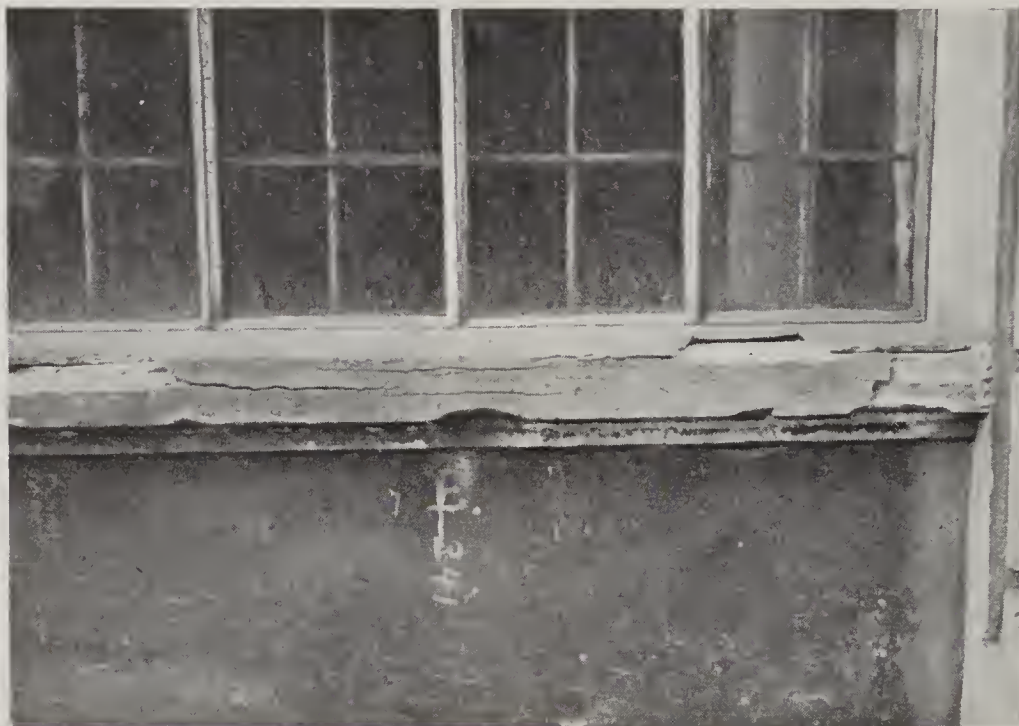
Fig. 26. Gesimse aus granitischer Molasse. Starke Abschälung vorn und oben, mit Rißbildungen. Zürich.

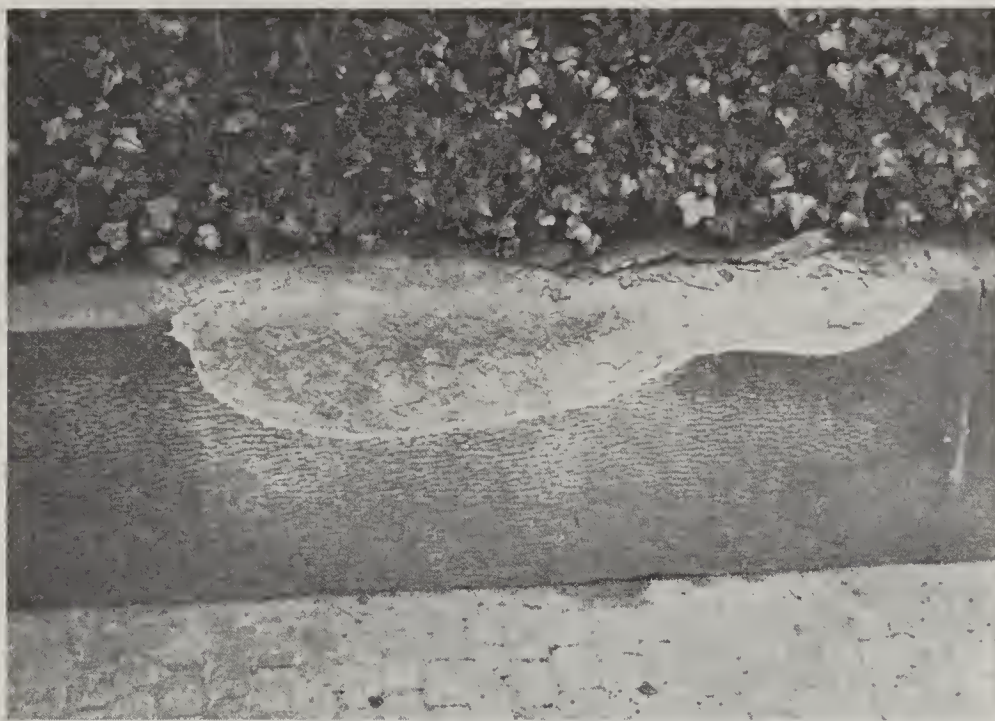
Fig. 27. Garteneinfriedigungsmauer aus granitischer Molasse. Gleiche Intensität der Abschalung auf horizontaler wie vertikaler Fläche.

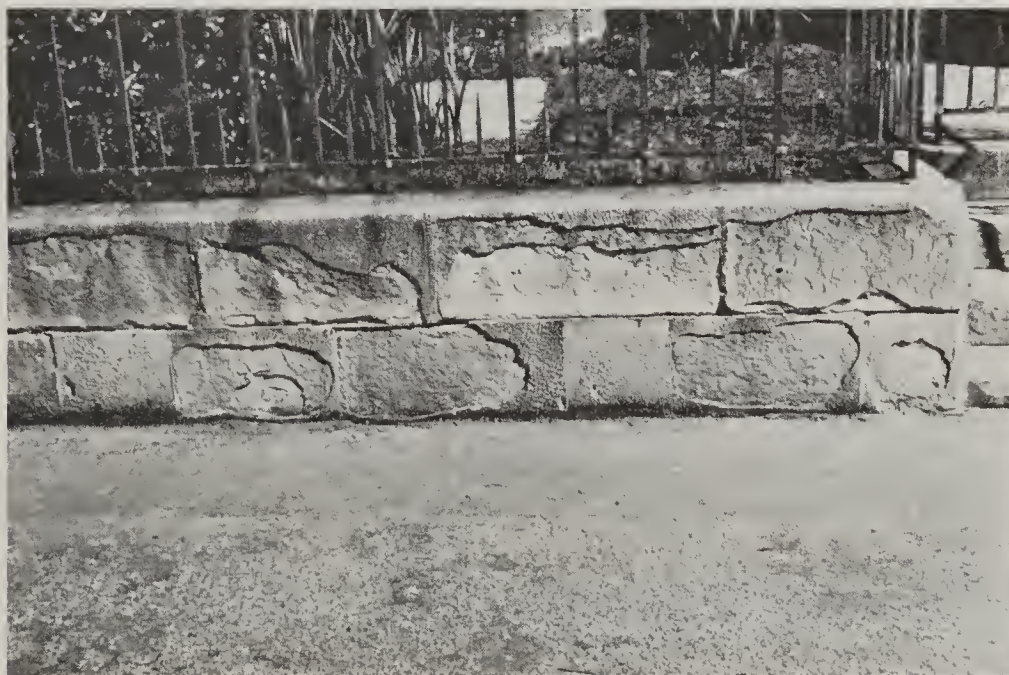
Fig. 28. Kleine Stützmauer an der Südseite der Kathedrale Lausanne aus Molassesandstein, mit intensiven, z. T. mehrfachen Schalenbildungen.

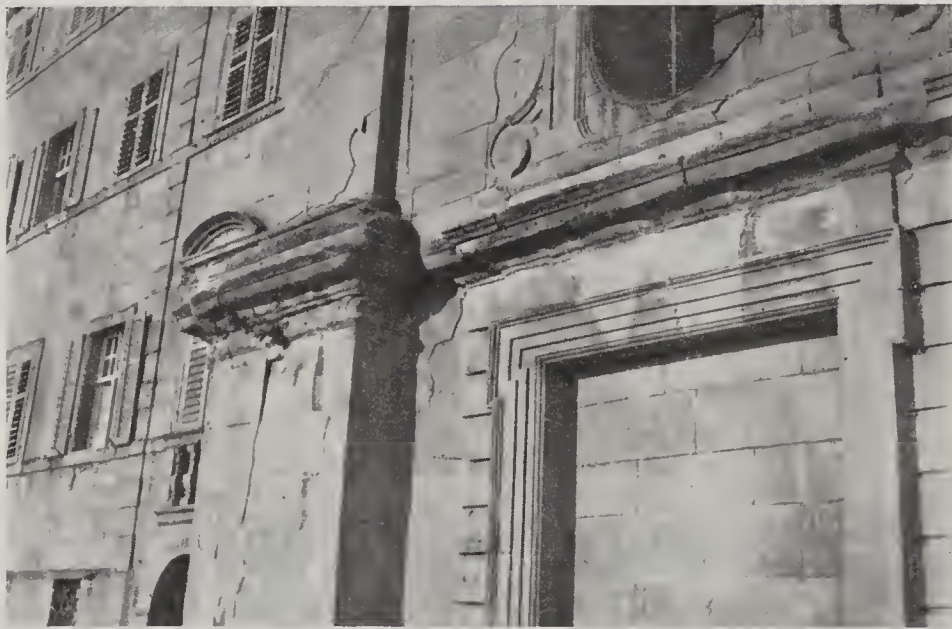
Fig. 29. Westfassade der Stiftskirche Einsiedeln. Deutlich die ziemlich ausgedehnten Schalenbildungen. Alter um 220 Jahre. Granitische Molasse (vom Etzel).

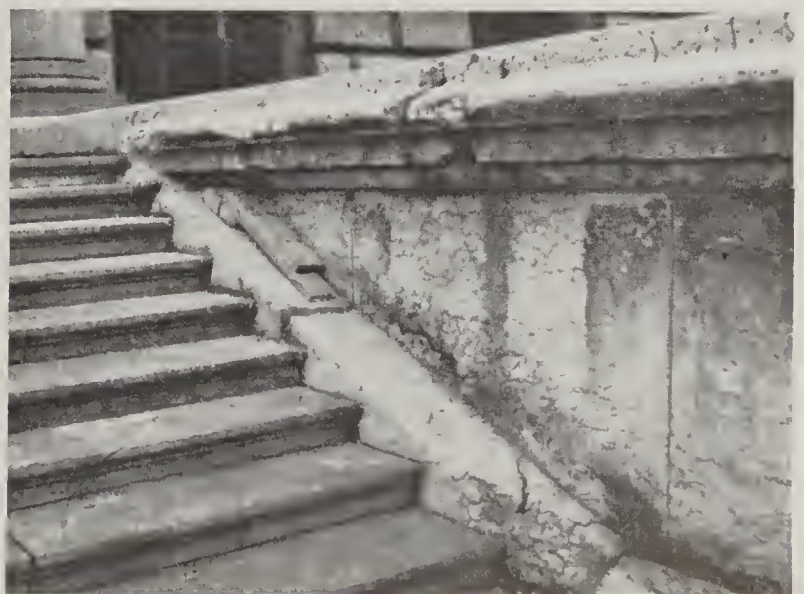
Fig. 30. Ausbröckelungen an Kalkstein längs Suturen und Tonhäuten. Technikum Winterthur. Alter etwa 70 Jahre.

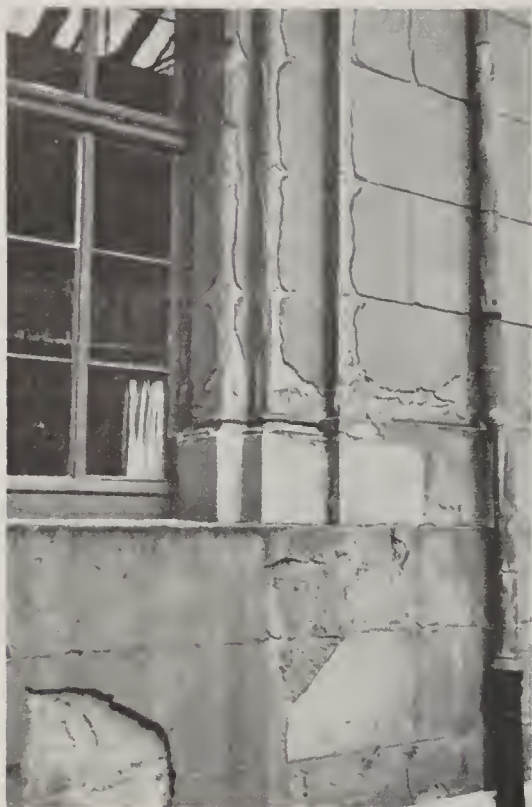
Fig. 31. Abblätterungen und Schalenbildungen an Berner Sandstein. Bahnhof Bern. Phot. M. Gschwind.

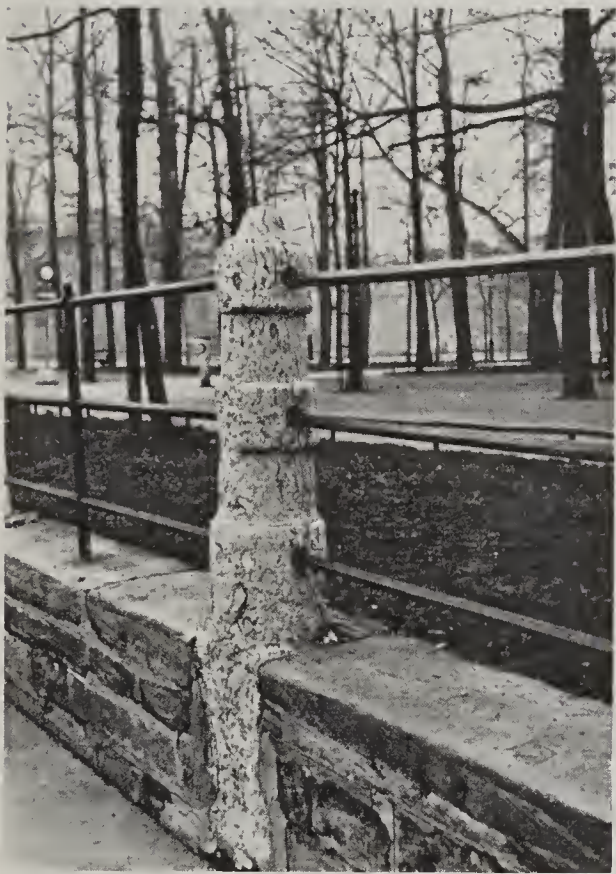
Fig. 32. Typische Frostzerbröckelung längs dünnen Tonhäuten. Oolithkalkstein des Sequans.

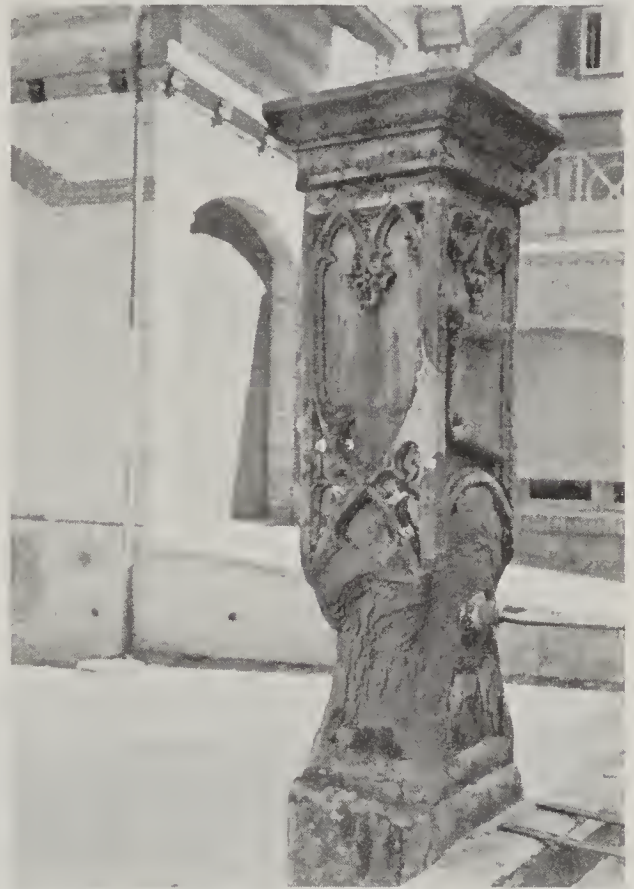
Fig. 33. Extrem lokalisierte intensive Abblätterung an granitischer Molasse. Normale Schalenbildung fehlt. Ursache unbekannt. Menzingen. Alter etwa 70 Jahre.

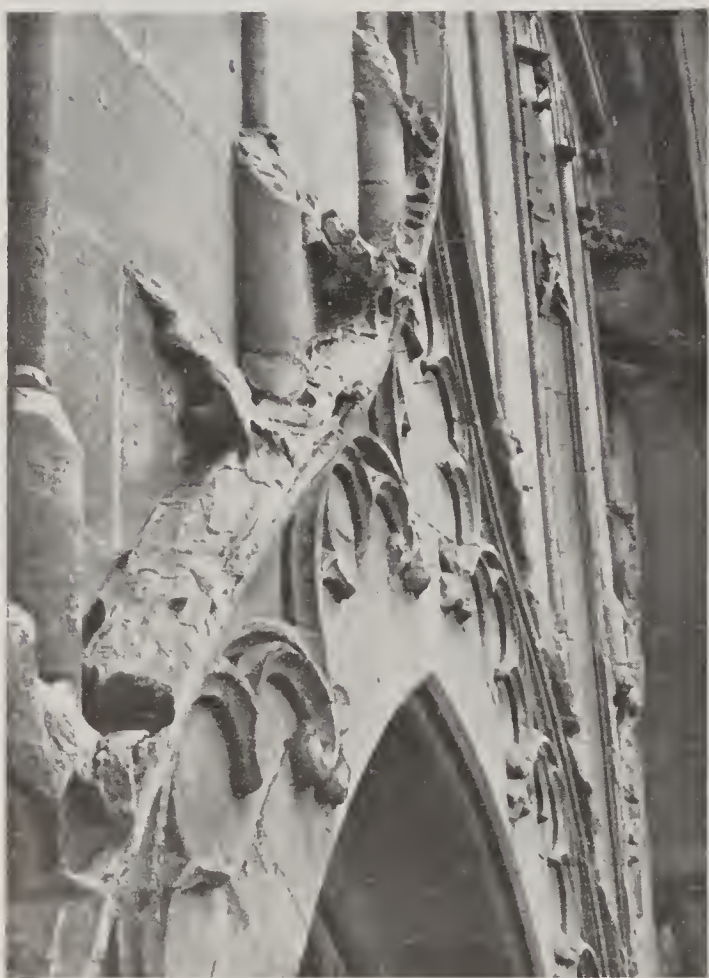
Fig. 36. Erhebliche Absandung und Abblätterung an Vorsprüngen, wo besonders Schneeschmelzwasser den Stein durchtränkt. Erzeugung von Frostschäden. Münsterturm Bern. Berner Sandstein.

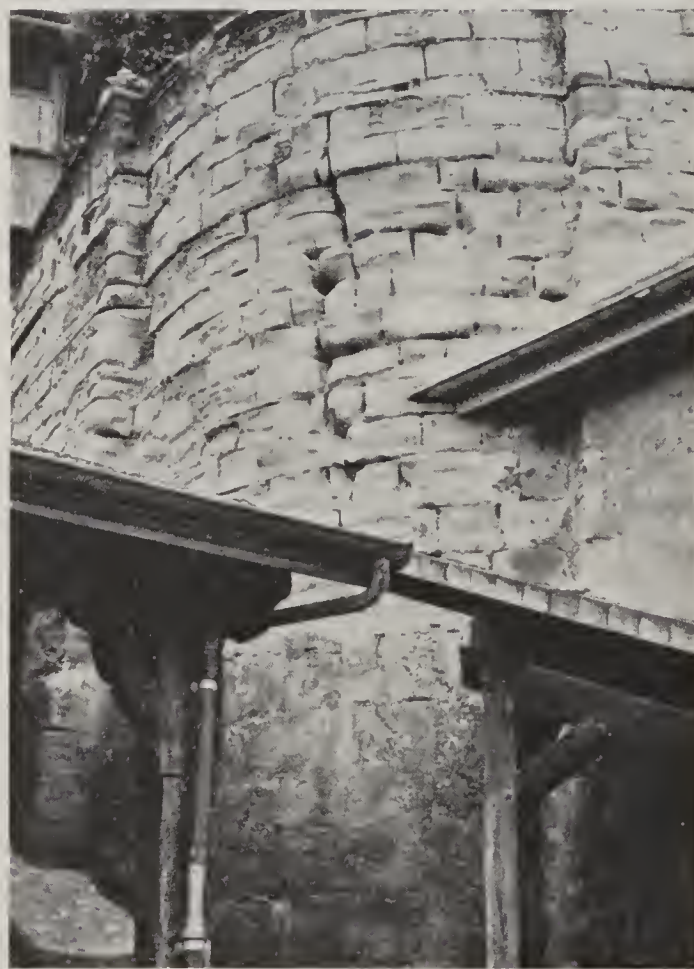
Fig. 37. Starke Absandung von den Kanten ausgehend, eine Abrundung der Steine erzeugend. Molassesandstein (molasse grise). Lausanne.

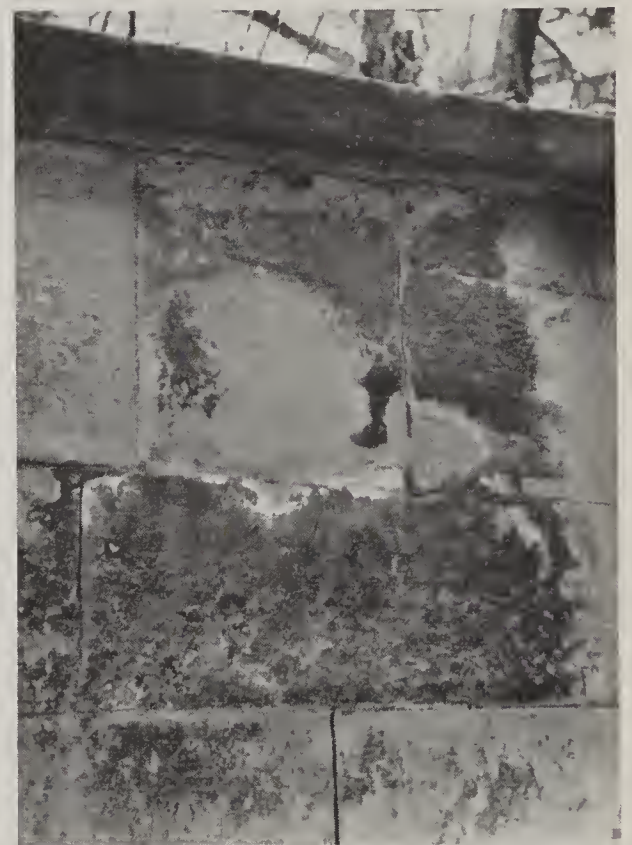
Fig. 39. Dunkle Gipskrusten unter Abdeckung an Molassesandstein. Unter den nur lose mit dem Stein verbundenen Krusten Ausblühungen von Natriumsulfat (weiß) und Abblätterungen. Künstlergasse, Zürich.

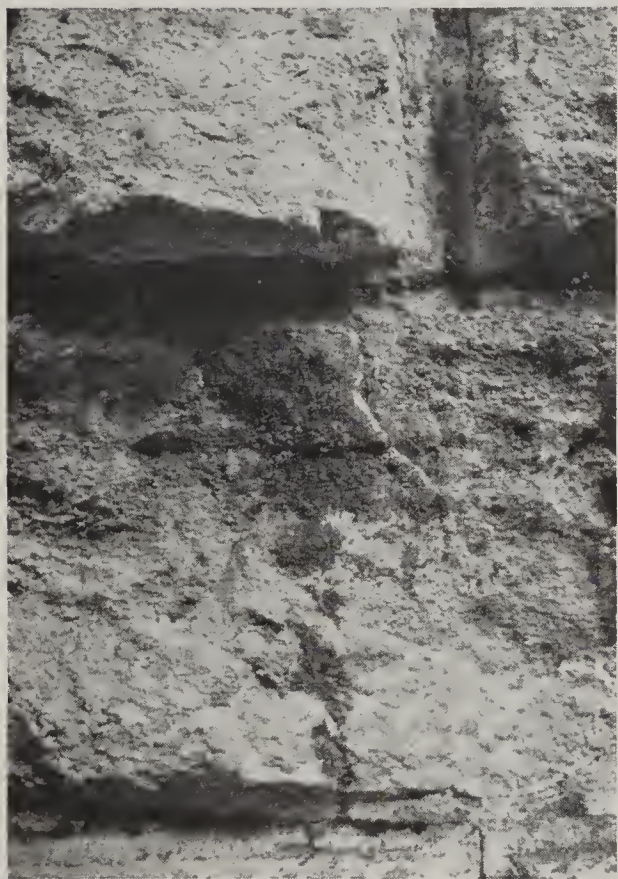
Fig. 40. Typische Ausbildung einer Gipskruste unter vorspringendem Quader von Muschelkalkstein, ein Flechtenwachstum vor-täuschend. Terrasse der ETH., Zürich.
